Laboratório de Conforto Ambiental e Sustentabilidade dos Edifícios/CETAC/IPT

## RELATÓRIO DE ENSAIO Nº 1 044 586-203

**NATUREZA DO TRABALHO:** Determinação da isolamento sonora.

**1.1 Item declarado pelo Cliente:** "Porta acústica".

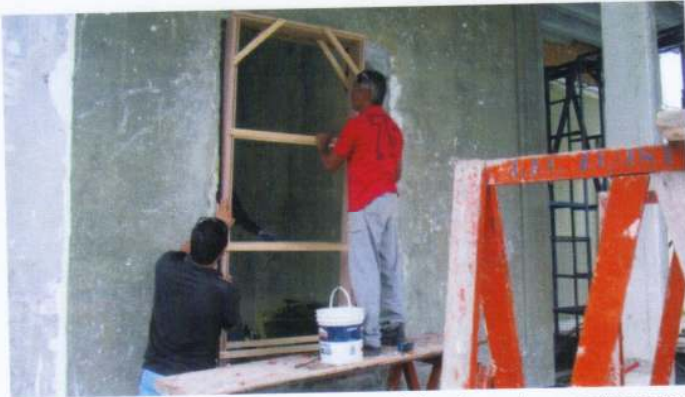
Foto 1: Ajuste do contra-marco de madeira, travado e contraventado

- a) Contra-marco (ombreiras e travessa superior) em madeira natural maciça, seção transversal aproximada de 170 mm x 40 mm (Foto 1); o mesmo foi travado e contraventado, instalado no vão de alvenaria do pórtico de ensaio, sendo as folgas existentes preenchidas com argamassa de cimento e areia (Foto 2);

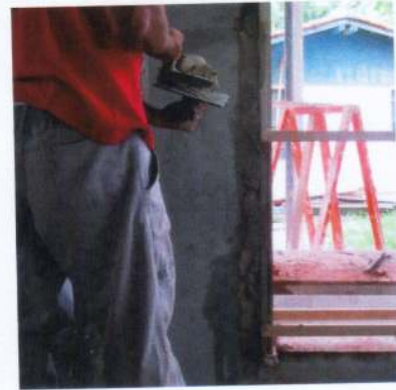
Foto 2: Preenchimento, com argamassa, do vão entre o contra-marco e a alvenaria.

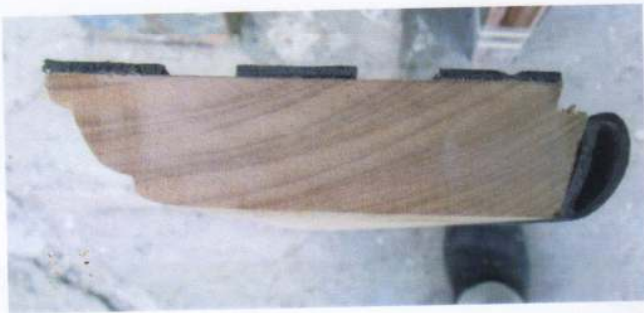
Foto 3: Detalhe da seção transversal do marco (notam-se a gaxeta de material tipo "borracha" e as tiras de espuma autoadesivas para vedação)

- b) Marco (ombreiras e travessa superior) em madeira natural maciça, com acabamento tipo "boleado" numa das bordas e com gaxeta de material flexível tipo "borracha" na borda oposta (Foto 3); o verso dos perfis apresenta camada tripla de tiras de espuma autoadesivas, medidas da seção transversal de aproximadamente 25 mm x 3 mm; O marco foi parafusado ao contramarco e ajustado após a instalação da folha de porta;

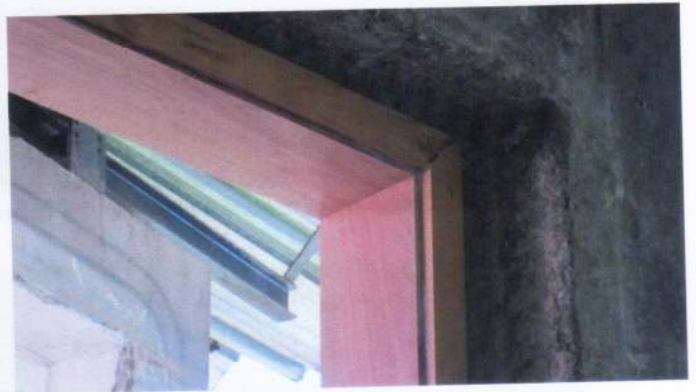
Foto 4: Detalhe das guarnições de madeira

- c) Guarnições em madeira maciça, encaixadas e coladas ao marco (Foto 4);
- d) Folha de porta, medindo aproximadamente 2100 mm x 820 mm x 41 mm composta por (Foto 5):

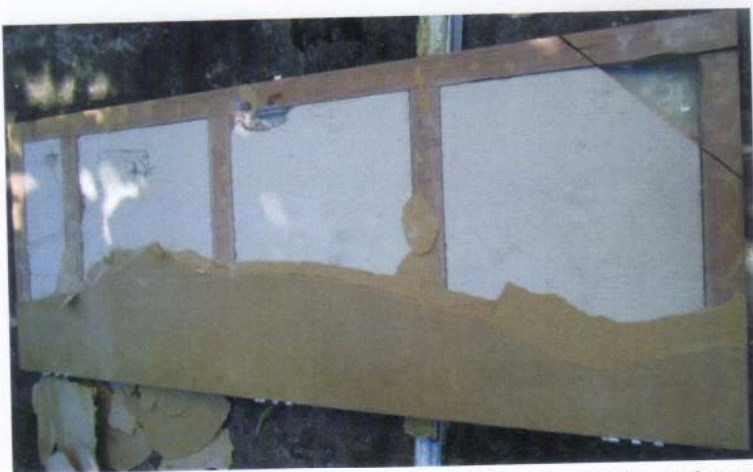
Foto 5: Folha de porta parcialmente dissecada após ensaio – notam-se a capa, montantes, travessas, enchimento do miolo e, no vértice recortado, a chapa de aço ao fundo

- i. Capa em ambas as faces, formada por painel de MDF com espessura aproximada de 6 mm;
  - ii. Requadro interno, em madeira natural maciça, montantes com seção transversal aproximada de 80 mm x 28 mm; travessas com seção transversal aproximada de 70 mm x 28 mm; a folha possui duas travessas no requadro (superior e inferior) e três travessas intermediárias; *as dimensões aqui relatadas referem-se*

- ao item dissecado após o ensaio (a existência de travessas intermediárias e as larguras destas e dos montantes diferem do croquis fornecido pelo Cliente – vide Anexo B);
- iii. Enchimento/miolo interno, na forma de painéis, com material particulado/granulado compactado (aparentemente material tipo “vermiculita expandida”);
  - iv. Chapa de aço, integral, sob um dos painéis de MDF da capa, espessura aproximada de 0,8 mm;
  - v. Acabamento de borda, em lâmina de madeira colada, espessura aproximada de 0,6 mm;
- e) A travessa inferior da folha recebeu um elemento de vedação com acionamento tipo “guilhotina”, composto por perfis de alumínio, sistema de molas e gaxeta de vedação, cuja função é vedar o vão entre a base da folha e a soleira (Foto 6).

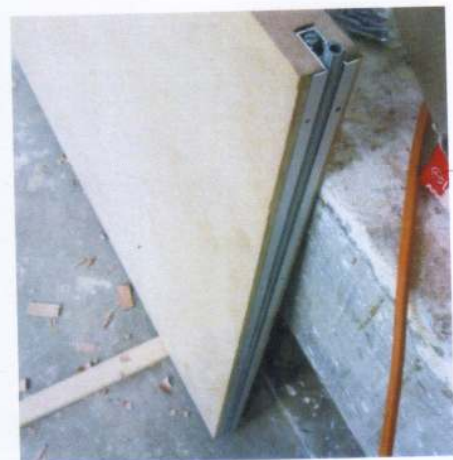
Foto 6: Detalhe do elemento de vedação instalado na travessa inferior da folha de porta

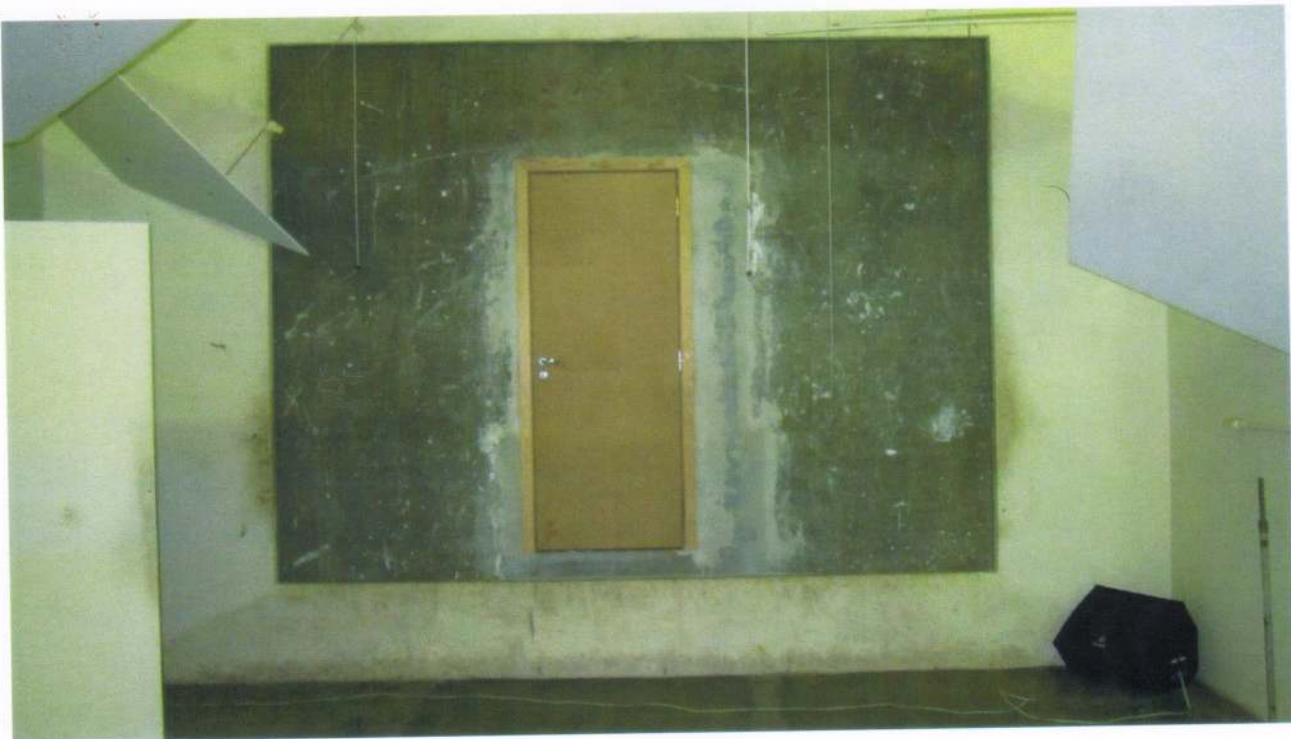
**Foto 8:** Porta posicionada na câmara de ensaio – face oposta à incidência do ruído
